Curriculum professionale di: Paolo Foraboschi

Attività professionale sino al 2000: cenni

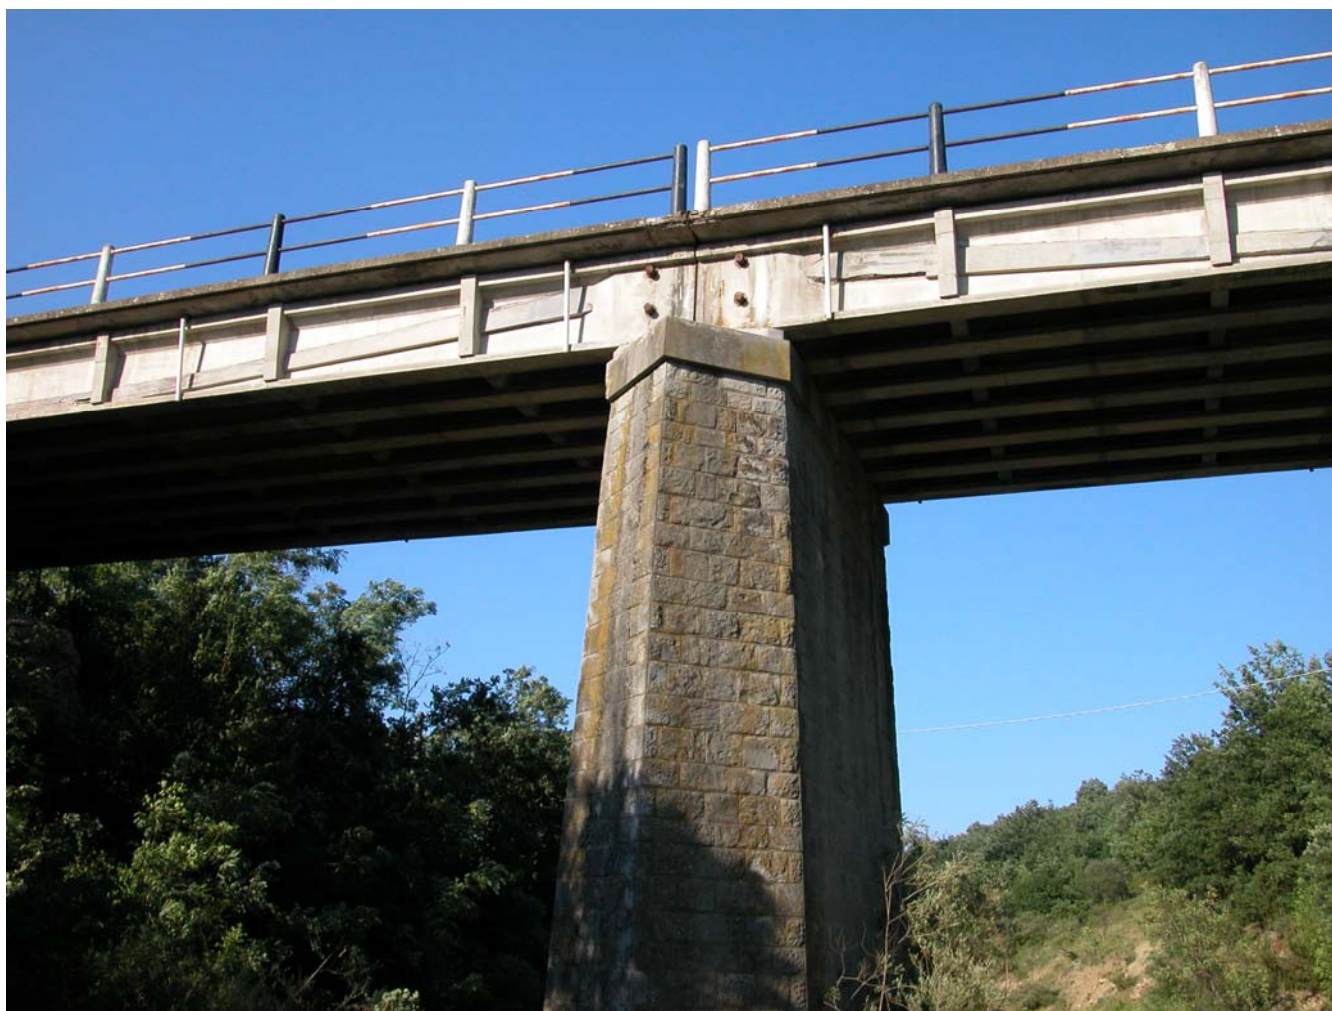
Intervento: riparazione del danno sismico (terremoto dell'Appennino Tosco-Emiliano del 2003), più adeguamento statico e sismico.

Descrizione: il ponte è in C.A.P. a cavi sia interni aderenti sia esterni scorrevoli (precompressione *bonded* e *unbonded*: assolutamente pionieristico per l'epoca di costruzione). L'evento sismico aveva rotto alcuni cavi esterni. Il ponte è stato riparato disponendo cavi esterni nuovi pretesati (con deviatori ex-novo), incollando un'armatura esterna in composito a fibra di carbonio sulle travi e sui traversi, e rifacendo la soletta estradossale in C.A. (lo spessore della soletta esistente era insufficiente).

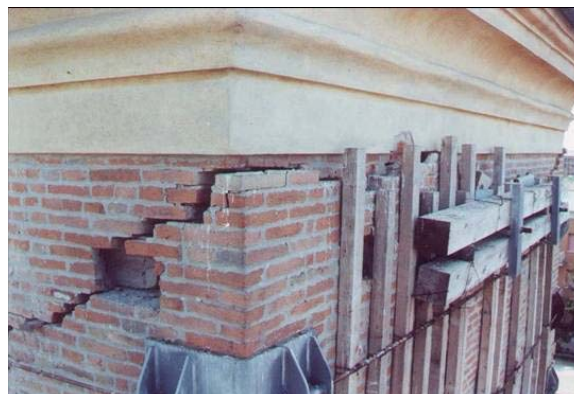
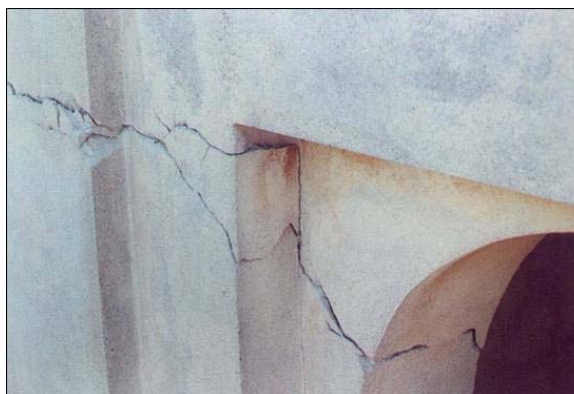
Danneggiamento prodotto dal terremoto del 15 ottobre 1996.

■ Torrazzo Gonzaga, sito a Bagnolo in Piano (Prov. Reggio Emilia). Committente: Amministrazione comunale. L'opera fu severamente danneggiata dal terremoto del 15 ottobre 1996. Oggetto del primo progetto: opere di somma urgenza che hanno permesso all'opera di superare lo sciame sismico. Oggetto del secondo progetto: opere di riparazione statica, di adeguamento sismico e di restauro strutturale.

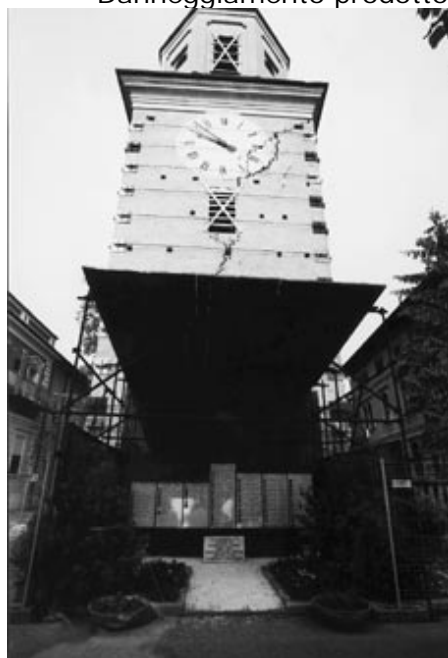
Opere di somma urgenza: tirantatura esterna in acciaio; richiusura delle fessure mediante cunei di rovere; piastre appoggiate con giunti in piombo (intervento rimovibile). La somma urgenza ha permesso al torrazzo di superare indenne il severo sciame sismico (durato 15 giorni).

Progetto di riparazione statica, adeguamento sismico e restauro strutturale che ha riportato il torrazzo nella configurazione architettonica originale (restauro strutturale), adeguandolo alla sismicità di Bagnolo in Piano prevista dalle nuove normative.

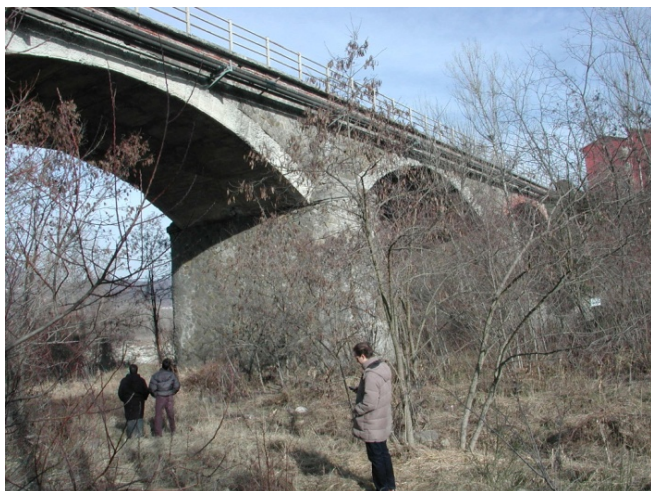
Ponte sito nell'Appennino emiliano, da allargare e adeguare strutturalmente. L'impalcato è costituito da 4 archi ribassati.

■ Ponte Locatello, sito a Rioveggio (prov. Bologna). Committente: *Settore Viabilità* della Provincia di Bologna. Intervento: adeguamento funzionale, statico e sismico.

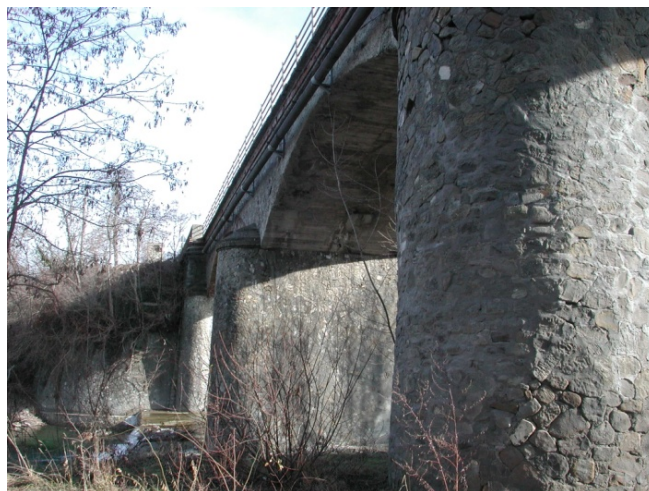
Due archi sono in muratura (originali); gli altri 2 archi sono in calcestruzzo (ricostruzione post-bellica). Le pile sono in muratura.

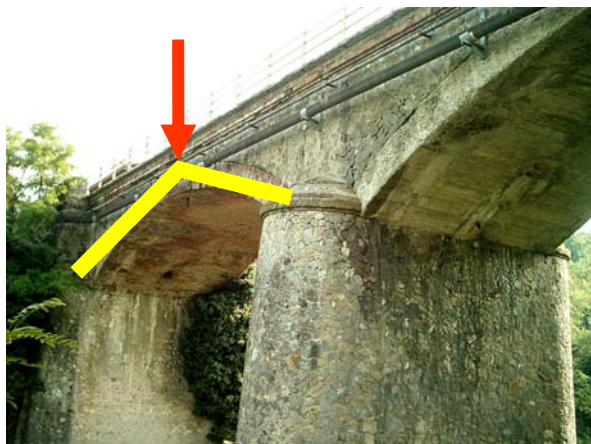
La soletta supportante la nuova carreggiata appoggia sulle pile e in chiave dell'arco, ma non appoggia sul rinfiango dell'arco. La linea delle pressioni tende così alla spezzata bilatera; come tale può essere contenuta nello spessore dell'arco (la cui forma è ribassata). Per contro, l'appoggio continuo della soletta sul rinfiango avrebbe comportato una linea delle pressioni curva, esterna allo spessore murario (specie per i carichi non-simmetrici).

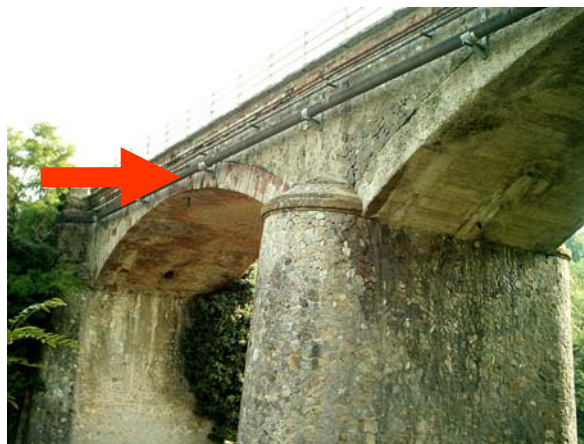
L'appoggio delle lastre solo sulle pile e sulla chiave simmetrizza anche le azioni sismiche, oltre a simmetrizzare le azioni statiche. Questo accorgimento tende a conferire regolarità strutturale al manufatto. Per contro, l'appoggio della soletta continuo sul rinfiango implicherebbe un'azione sismica asimmetrica, la quale comporterebbe sollecitazioni maggiori (poiché le forze si concentrano) e una capacità dissipativa minore (poiché la dissipazione si localizza).

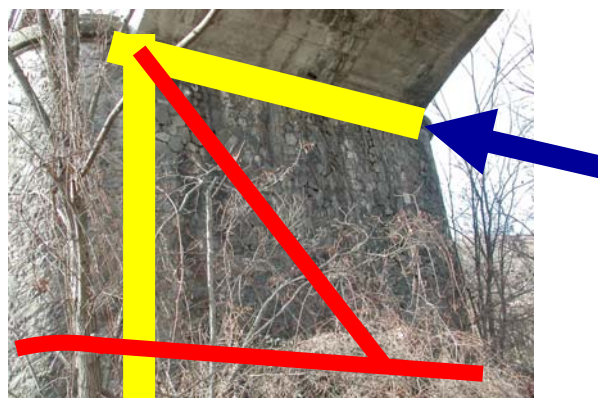
Adeguamento sismico delle pile: pali infissi dal piano stradale al terreno fondale dentro le pile (punteggiata, in rosso) e incollaggio esterno di nastri in composito cinturanti la testa e la base delle pile (linea solida più sottile, in rosso). La biella diagonale di muratura (linea solida forte in giallo) chiude il sistema di forze, assicurando l'equilibrio a fronte di una forza orizzontale.

L'azione sismica avrebbe potuto essere assorbita incollando due diagonali in composito, in luogo dei pali. Il sistema che equilibra le forze sarebbe dato dal diagonale teso (linea solida più sottile, in rosso), e dalla biella verticale di muratura (linea solida forte, in giallo). Questa soluzione sarebbe stata più economica, ma esteticamente meno pregevole, poiché i diagonali esterni deturpano le pile.

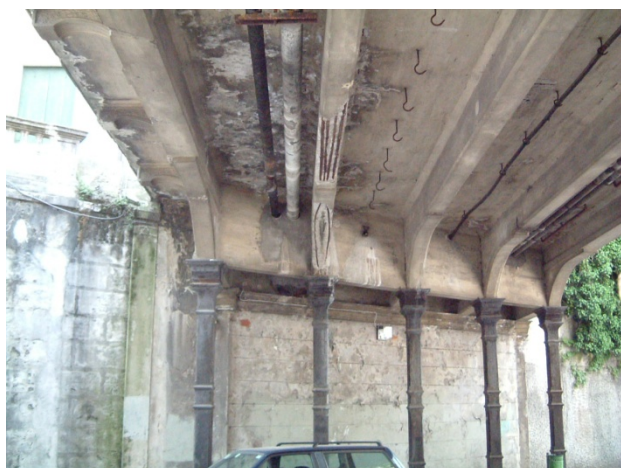
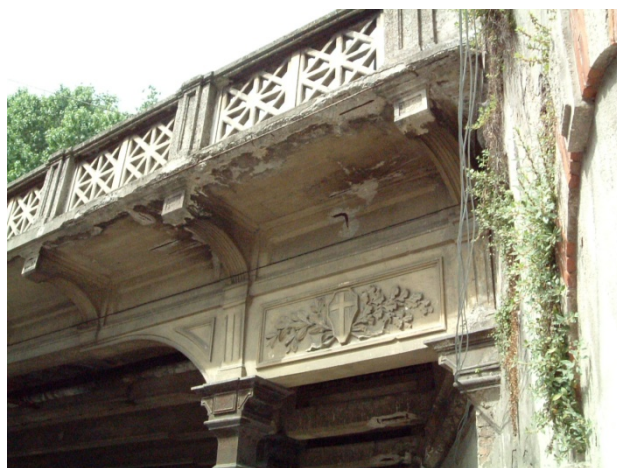
Ponte in C.A. storico, a Vicenza.
Le verifiche preliminari hanno dimostrato che il ponte non era ascrivibile alla I categoria cui invece è adibito. Cui si aggiungeva un visibile e consistente degrado del calcestruzzo e delle armature, causati anche da errori di progetto (armature longitudinali curve non confinate).

La gran parte del disavanzo tra capacità e domanda derivava da carenze nel quantitativo d'armatura e/o da sezioni di cls inadeguate. Il cls ammalorato e indebolito, le barre di acciaio corrose, e il copriferro espulso hanno incrementato l'inadeguatezza ai carichi moderni.

- *"Ponte delle Bebe"*, di sovrappasso a Via Montagna, Contrà Motton (San Lorenzo), Vicenza. Committente: Azienda Municipale per la Conservazione del Patrimonio e Servizi (A.M.C.P.S.). Il ponte risultava inadeguato sia staticamente sia sismicamente. Intervento: adeguamento statico alla prima categoria del ponte. L'adeguamento è stato ottenuto incollando un'armatura esterna in composito, ad andamento sia longitudinale, sia trasversale, sia curvo sia di parete.

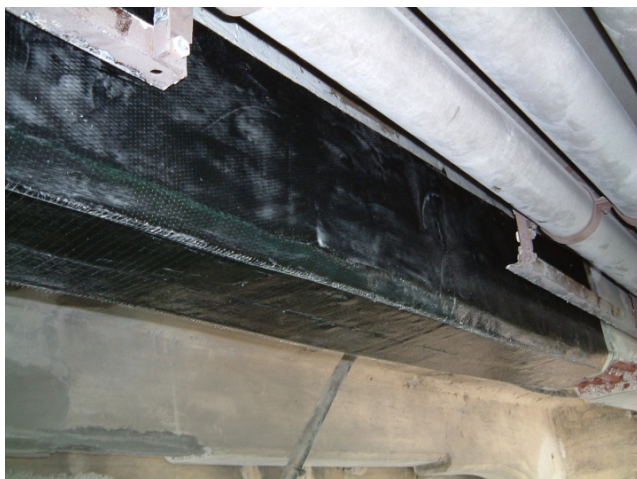
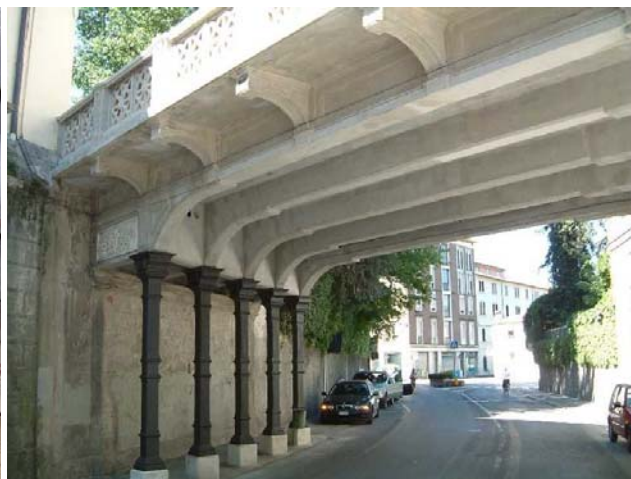
Il costo dell'intervento è risultato contenuto: 35000 Euro. Tutte le tecniche alternative sarebbero state sia meno efficaci sia economicamente più onerose. Cui si aggiunge che il composito ha durabilità notevolissima. I tempi di lavorazione sono stati assai contenuti.

Vista del ponte ad intervento finito. La ricostituzione delle sezioni ha riportato il ponte nella sua condizione estetica primigenia. Gli ingombri delle opere provvisorie sono stati contenuti, per cui il traffico stradale non è stato chiuso (una corsia anziché due).

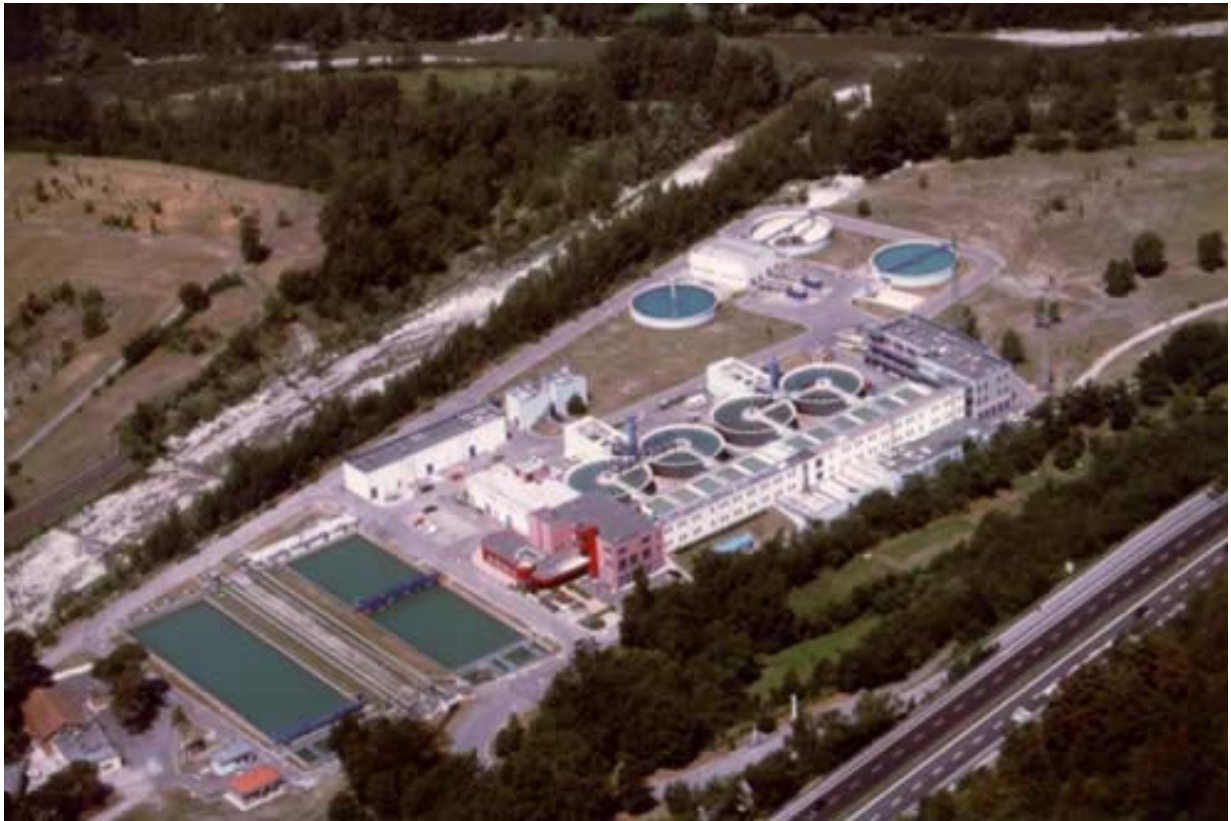
Raddoppio dell'impianto di potabilizzazione di Val di Setta (Sasso Marconi, Prov. Bologna): collaudo strutturale assieme ad altri colleghi.

- 2- 1989-1992: Commissione di collaudo delle opere strutturali relative al raddoppio dell'impianto di potabilizzazione sito in Val di Setta (Sasso Marconi, Prov. Bologna).

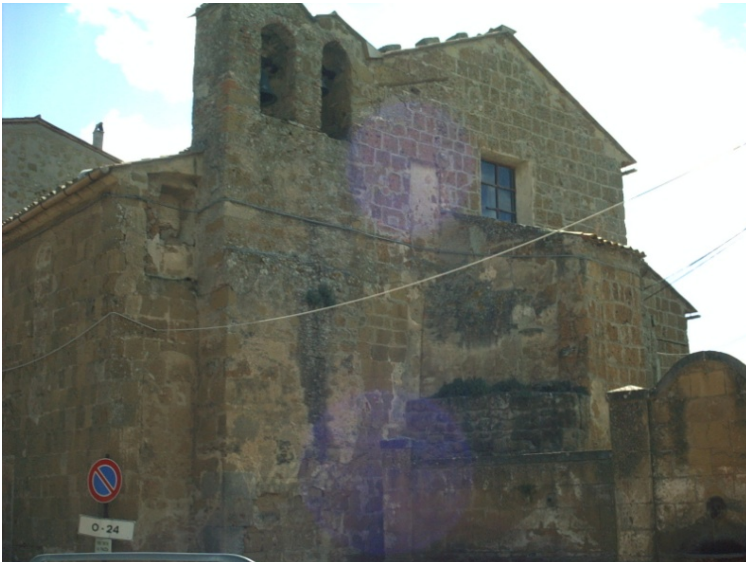
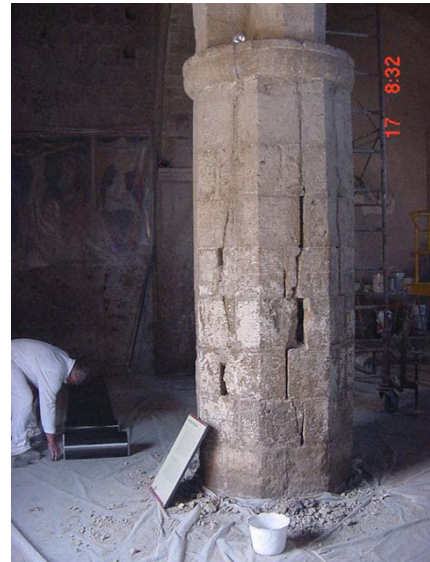
Le colonne della chiesa sono costituite da una muratura di modesta qualità. In più gli sforzi normali trasmessi da ciascuna colonna sono elevati. Il risultato è che il margine di sicurezza tra sforzo normale resistente e sollecitante era insufficiente.

Il rinforzo delle colonne mediante confinamento avrebbe coperto la superficie esterna delle colonne: si sarebbe persa più di metà della faccia a vista. Perciò tale opzione è stata scartata, in quanto eccessivamente invasiva.

■ Recupero strutturale della Chiesa di Santa Maria Maggiore sita nel Comune di Sovana (Prov. Grosseto). Progetto e direzione dei lavori.

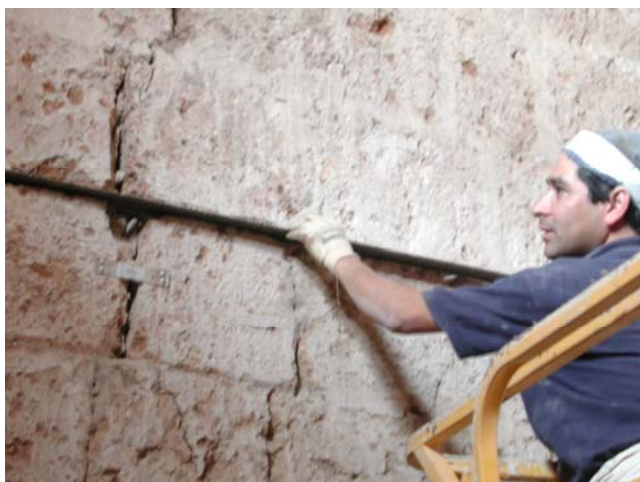
Scasso nella muratura praticato con sega da tufo. Totale riempimento dello scasso con malta epossidica. Le lamine in CFRP sono state quindi conficcate nello scasso (a malta fresca).

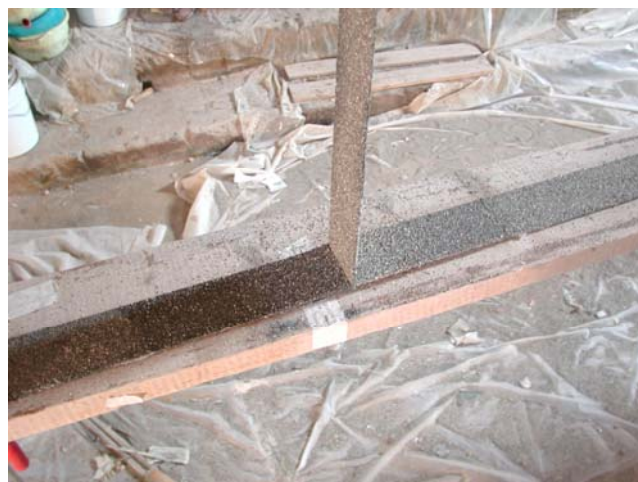
Il nodo della reticolare remota è stato realizzato a piè d'opera, con tecnologia sotto vuoto. In più, nastri chiusi (ad anello) sono stati disposti nel nodo, per bloccare le fibre ad "L".

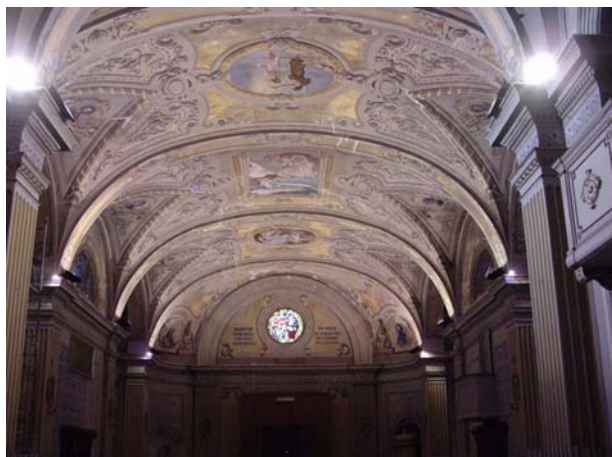
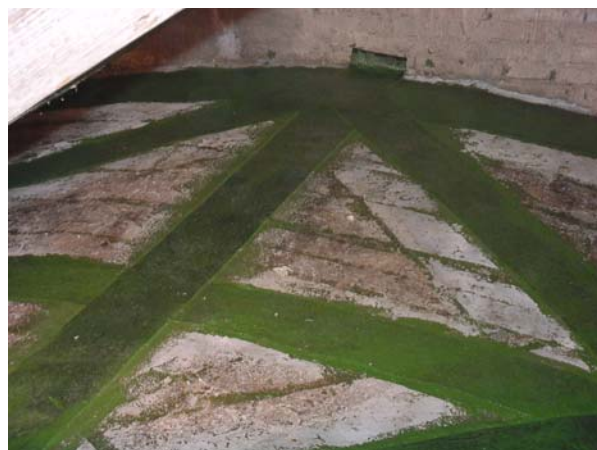
Adeguamento delle volte mediante nastri in composito incollati all'estradosso.

■ Chiese site nei comuni di Migliarina e Budrione (Prov. Modena). Adeguamento statico e sismico per conto dell'impresa Resintec (Bologna).

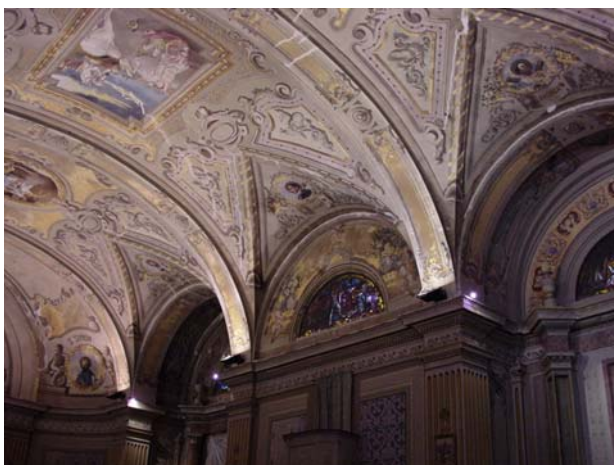
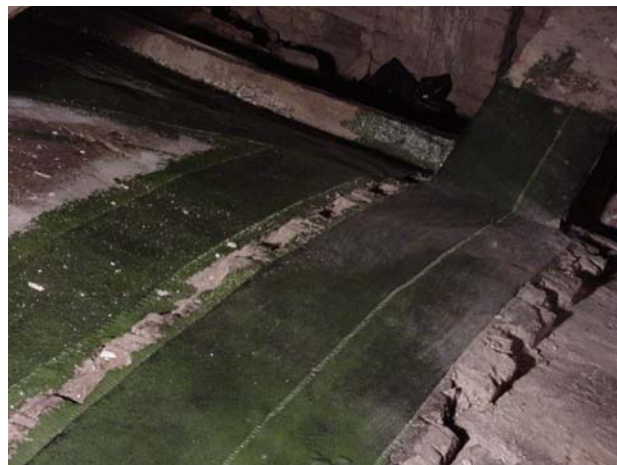
Adeguamento della facciata mediante cucitura del paramento murario all'impalcato voltato.

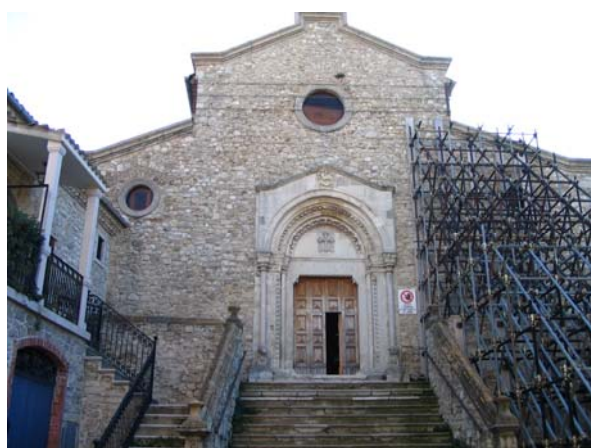
Vista della facciata. Particolare della sommità del muro perimetrale e dell'intirantatura.

■ Riparazione statica e adeguamento sismico della chiesa di San Giuliano Martire, sita nel Comune di San Giuliano (Campobasso).

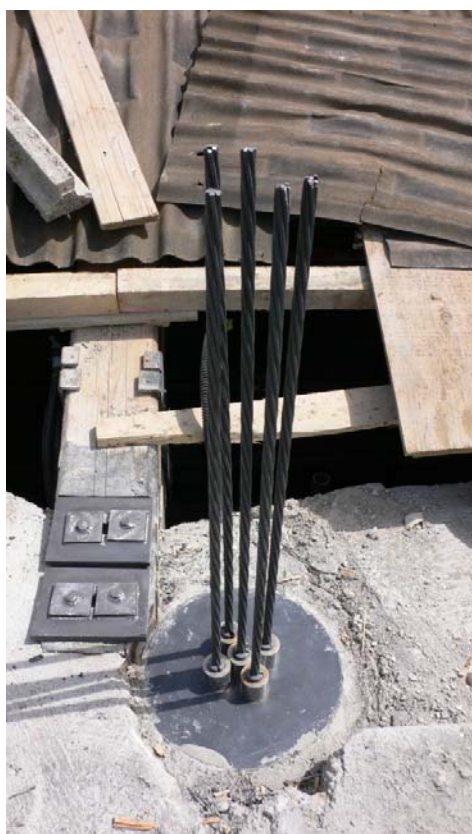
POSIZIONAMENTO TREFOLI VERTICALI E ORIZZONTALI NEL MURO ESTERNO
sezione verticale

- (1) Piastra sommitale ϕ 300 mm (anziché ϕ 360 mm).
- (2) Cavi verticali moderatamente eccentrici verso l'interno chiesa.
- (3) Cavi orizzontali eccentrici verso l'esterno chiesa.

Vista della precompressione delle colonne (sinistra) e schema della precompressione dei muri (destra). L'armatura ha dotato le colonne e i paramenti murari della capacità di tollerare il sisma relativo allo SLU. La pre-trazione dell'armatura ha dotato l'edificio della capacità di tollerare adeguatamente il sisma relativo allo SLD. L'immagine a sinistra mostra anche il collegamento rotazionale della capriata al cordolo, cosicché le colonne ricevano un momento resistente antagonista. Tale momento è fornito dalla copertura, rinforzata a questo proposito.

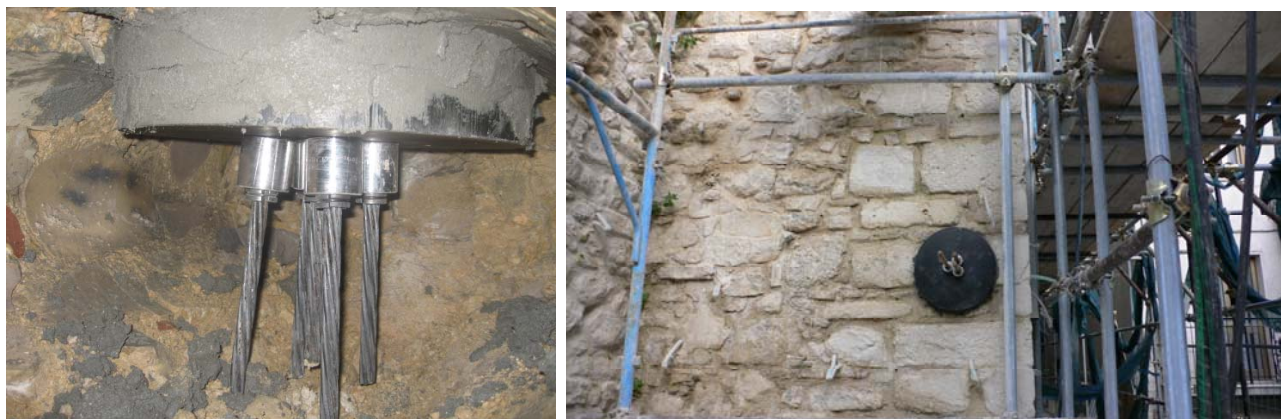
Sinistra: immagine dell'ancoraggio alla base dell'armatura verticale attiva (tesata) nelle colonne.
 Destra: immagine dell'ancoraggio dell'armatura orizzontale attiva di un paramento esterno.

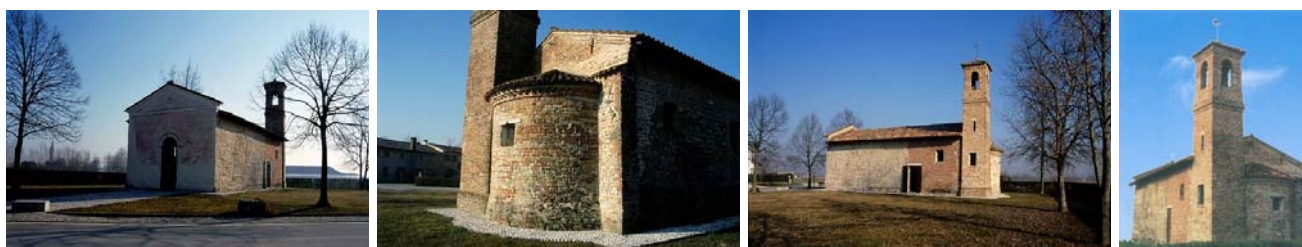
■ Chiesa di San Massimo a Borghetto di Villa del Conte (Padova): riparazione e consolidamento.

Vista finale dell'opera, dopo il restauro strutturale eseguito dallo scrivente assieme a un collega.

- 11- 1997- Riparazione e Consolidamento della chiesa di San Massimo a Borghetto di Villa del Conte (Padova). Committente la Soprintendenza dei Beni Architettonici del Veneto (Arch. Guglielmo Monti).

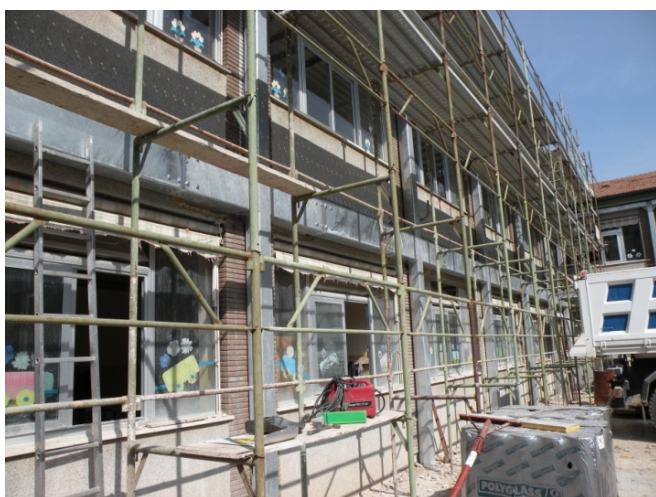
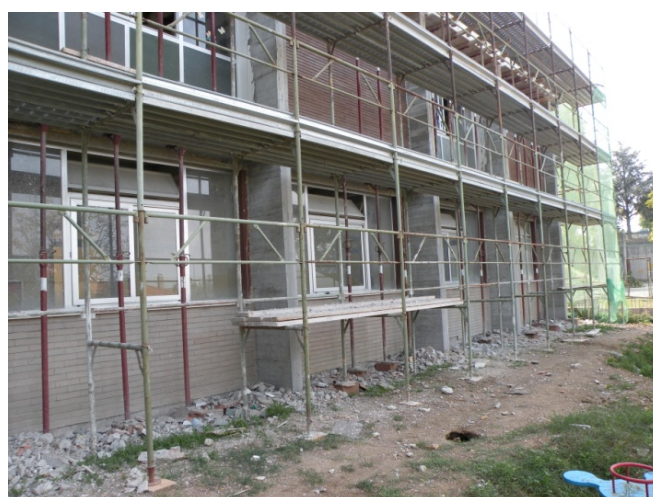
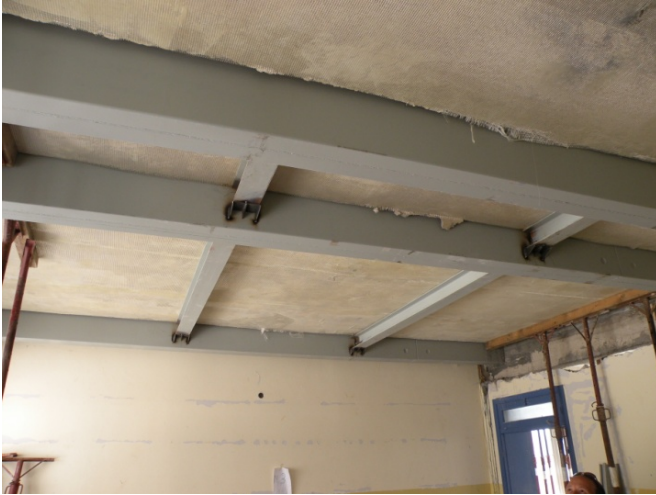
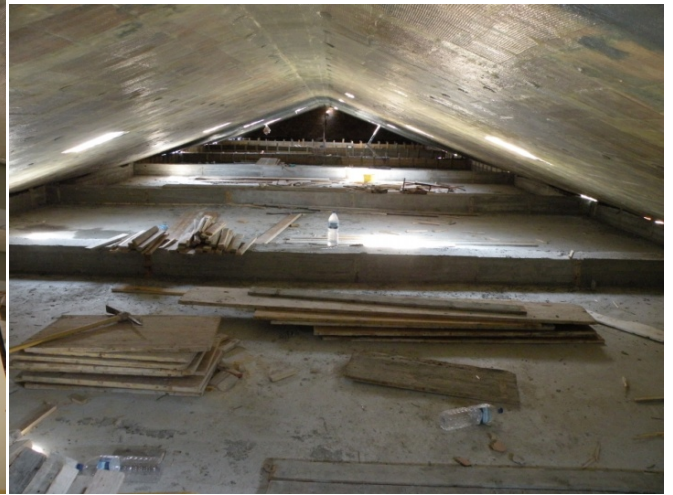
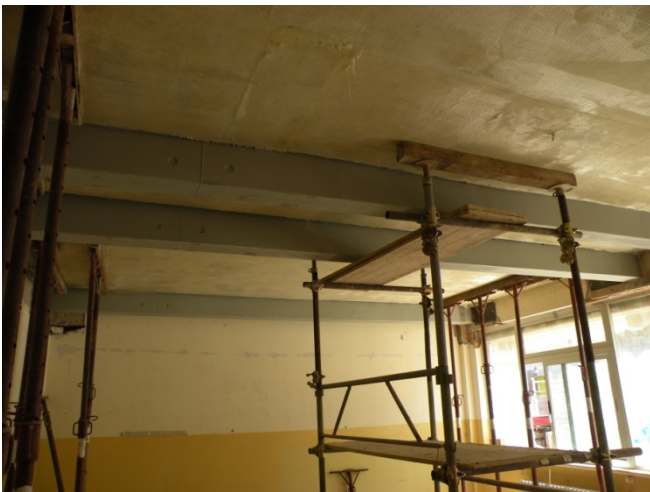
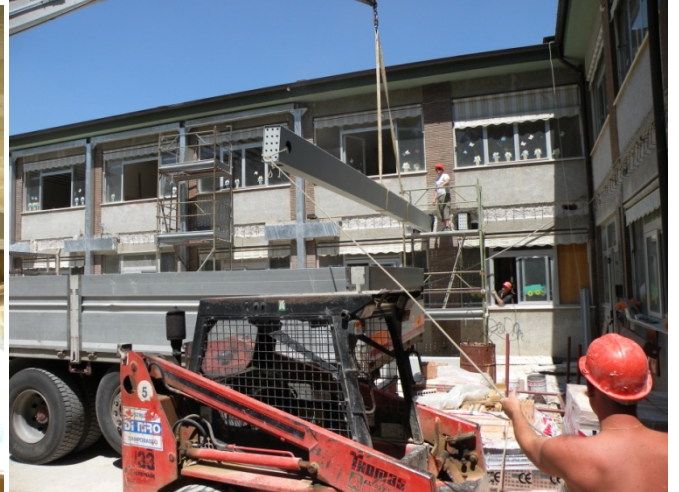
■ Plesso scolastico sito a Montelabbate (Pesaro Urbino), in via Roma 95-97: tre corpi fabbrica più la palestra. Adeguamento statico: il cls delle travi dei pilastri, dei solai e delle fondazioni è di qualità inferiore al limite necessario per essere definito strutturale; adeguamento sismico.

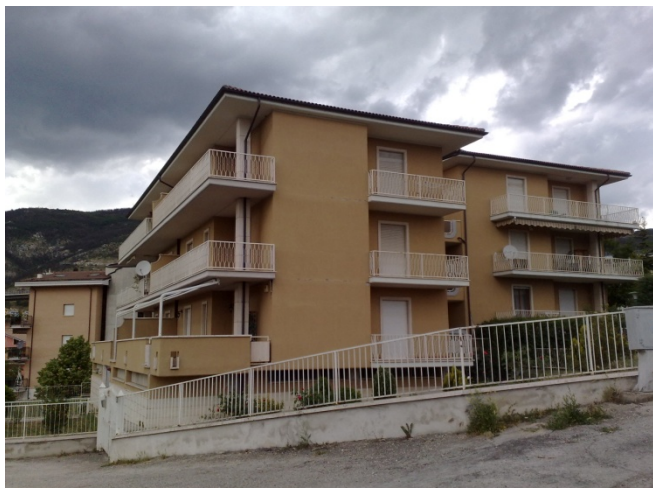
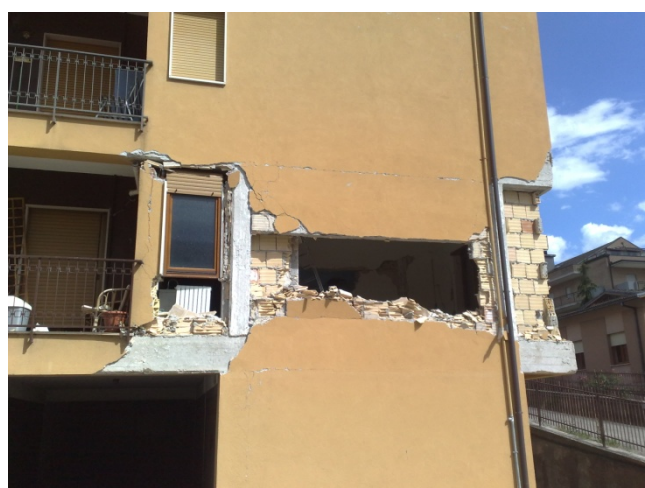
Palazzina Vittorini, L'Aquila.

■ Riparazioni, miglioramenti e adeguamenti statici e sismici, di edifici privati, pubblici, di culto, siti in Abruzzo, colpiti dal terremoto del 6 aprile 2009 e dal susseguente sciame sismico.

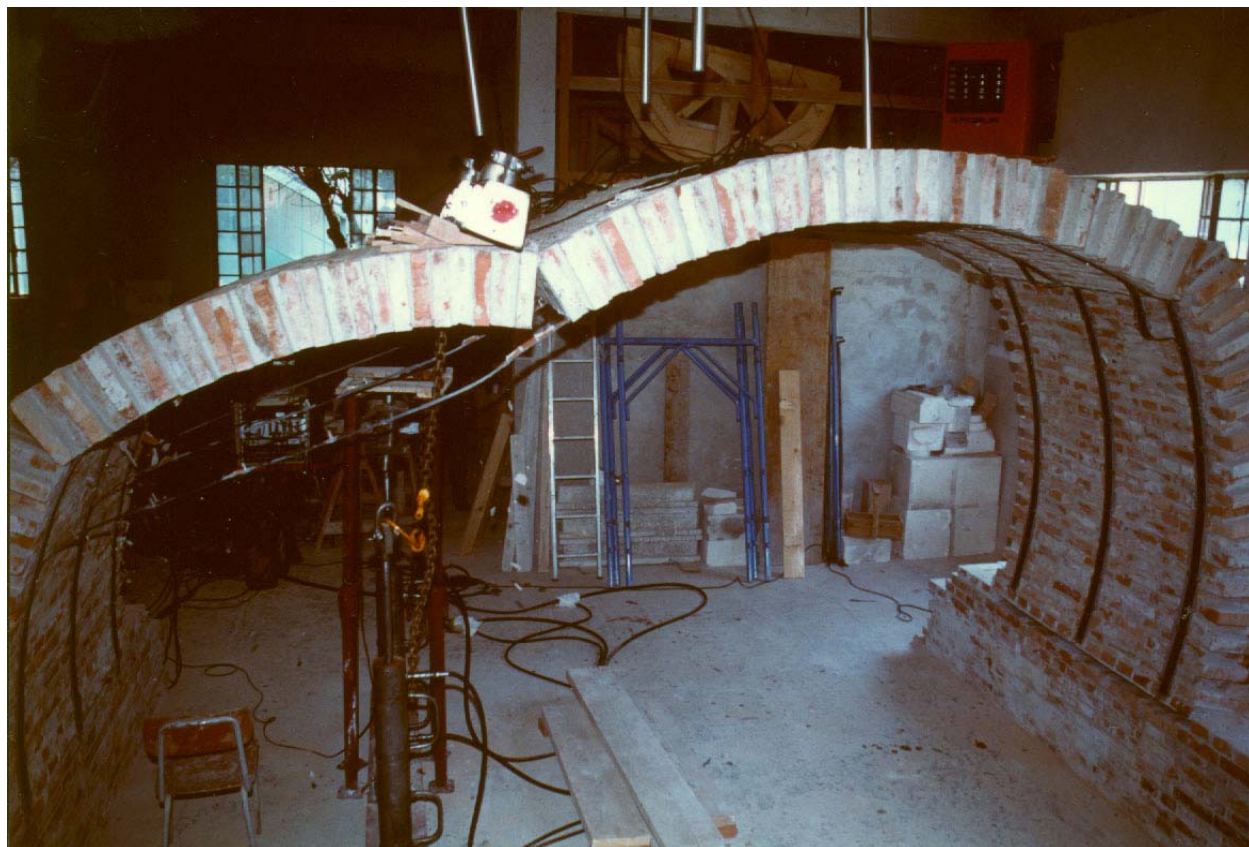
Ponte in muratura, rinforzato in FRP all'intradosso, caricato su una delle reni sino al collasso.

- Sperimentazioni su prototipi in muratura in condizioni naturali e in condizioni rinforzate mediante composito, eseguite da Paolo Foraboschi, pubblicate su riviste scientifiche internazionali.

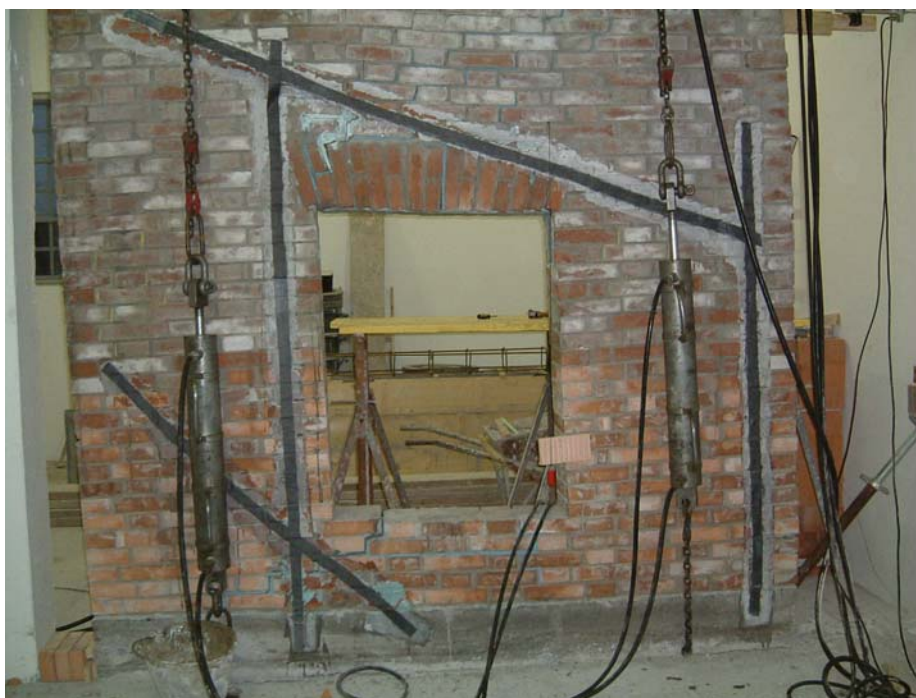
Pareti in muratura sottoposte ad azioni solo nel piano: forze verticali costanti e forze orizzontali crescenti sino al collasso. Prove eseguite sulle pareti prima in condizione naturale poi in condizione rinforzata in composito (nastri in CFRP).

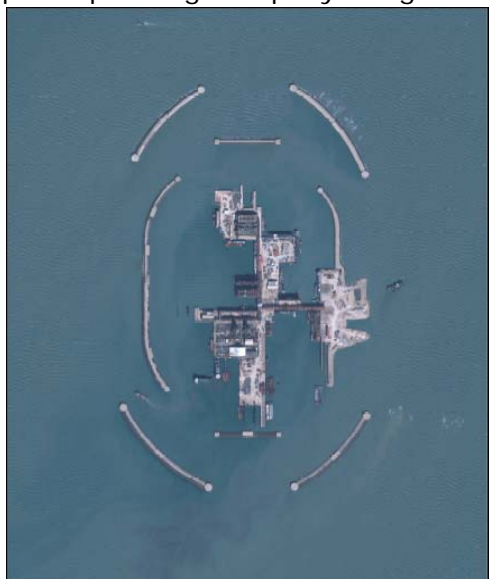
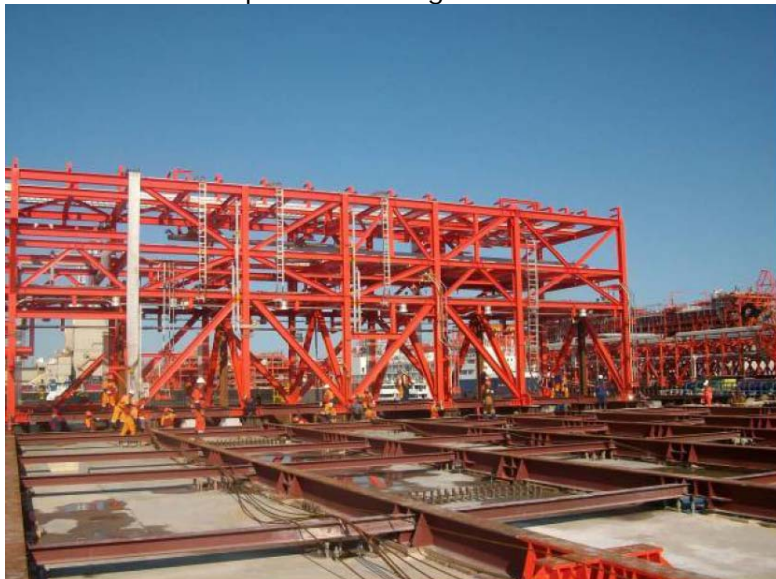
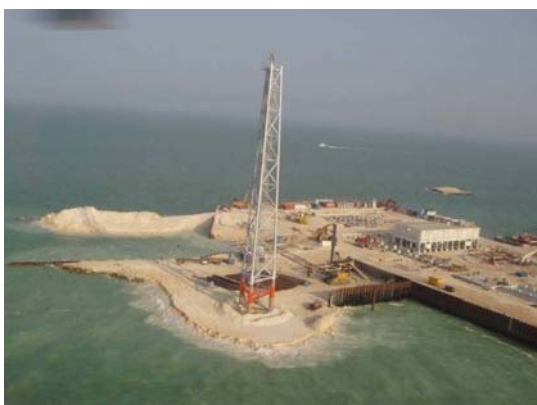
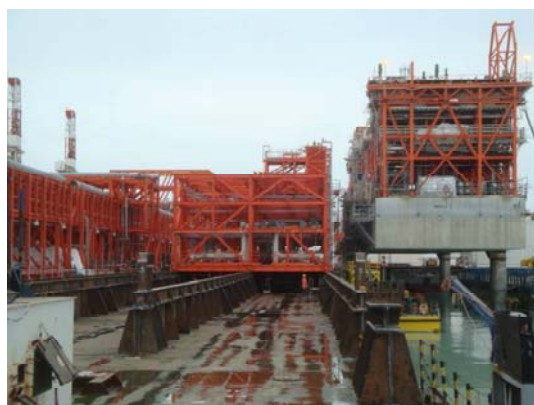
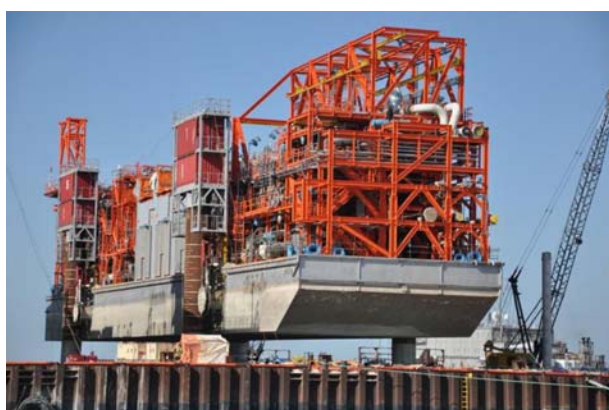
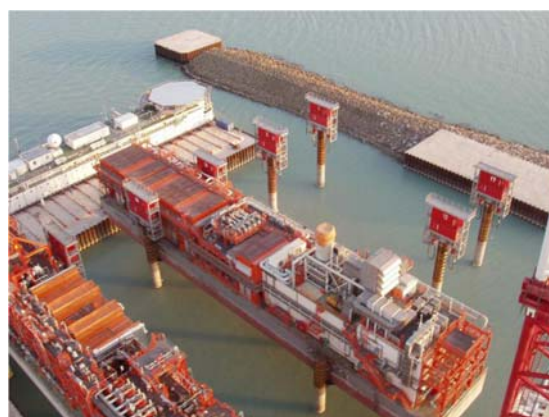
■ Impianto petrolifero in costruzione sul Mar Caspio. Committente: Agip Kazakhstan North Caspian Operating Company. Progettazione delle strutture di protezione dagli urti dei natanti.
